UNIVERSIDADE
DE LISBOA

**Influência do desgaste com brocas de turbina diamantadas
na resistência a longo prazo das restaurações em
amálgama.**

Mestrado Integrado em Medicina Dentária

2019

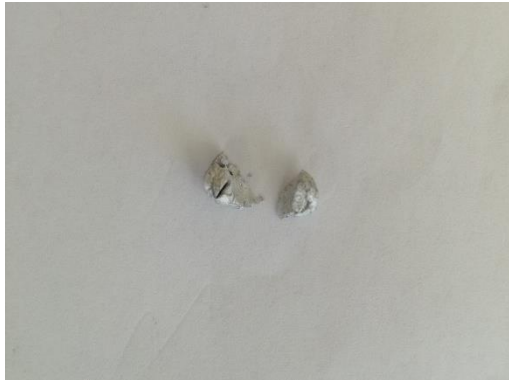
Fig.2: porção de amálgama dividida em dois.

Cada aglomerado de amálgama foi depois dividido em dois e colocado numa cavidade prefabricada (4mm de diâmetro e 3mm de profundidade) através da ajuda de uma pinça clínica. A primeira porção foi condensada com um condensador de Hollembach nº: 2 com uma ponta

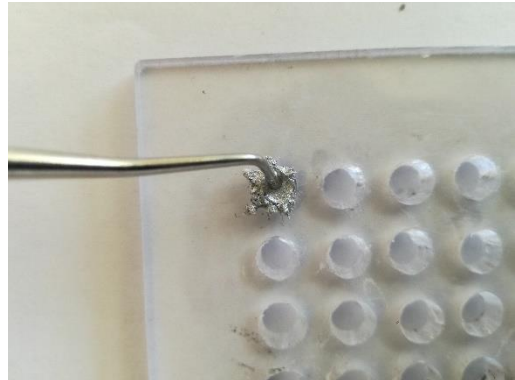
Fig.3: calcação das porções de amálgama.

diâmetro fino e a segunda porção com uma ponta de diâmetro mais grosso, passados 5min da vibração procedeu-se ao brunimento. (18)

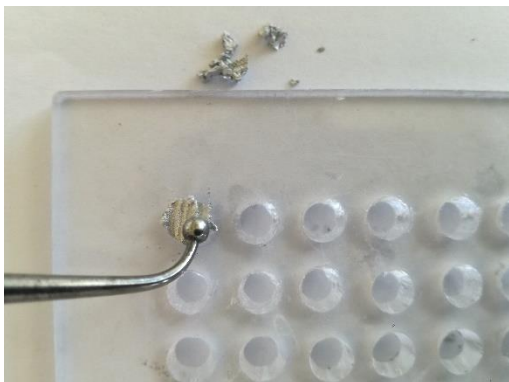
Fig.4: brunimento do espécime de amálgama.

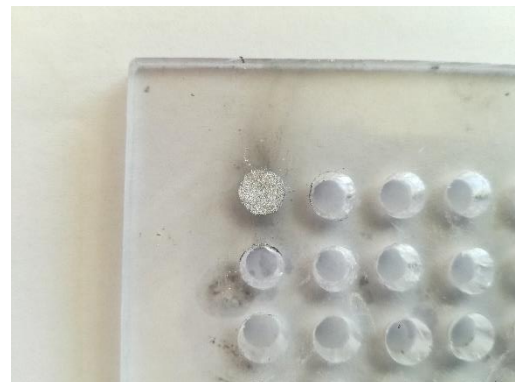
Fig.5: espécime de amálgama terminado.

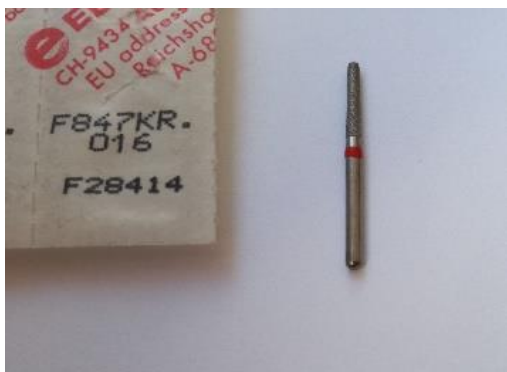
Fig.6: broca Edenta 847KR grão vermelho.

Tendo preparado 15 espécimes de um dos tipos de amálgama, em 5 traçou-se uma linha preta com aproximadamente 1mm de espessura em torno da face previamente brunida (T1 ou D1), que foi sujeito a um desgaste paralelo de 1mm de espessura em toda a face, (até a linha preta desaparecer) 30min após a condensação, com uma turbina através de uma broca diamantada de polimento (Edenta 847KR grão vermelho), de seguida todos foram armazenados num ambiente limpo e seco onde ficaram em repouso durante pelo menos 24h.

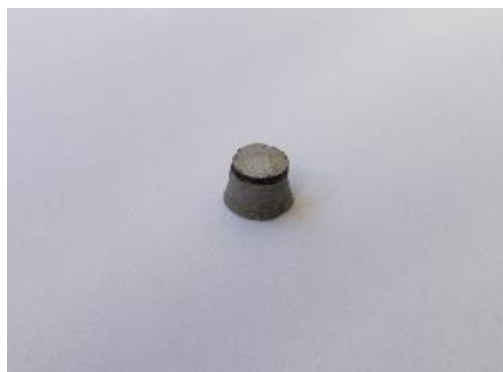
Fig.7: espécime de amálgama.
